# Statusrapport

## Skimmelsager Galgebakken 2019

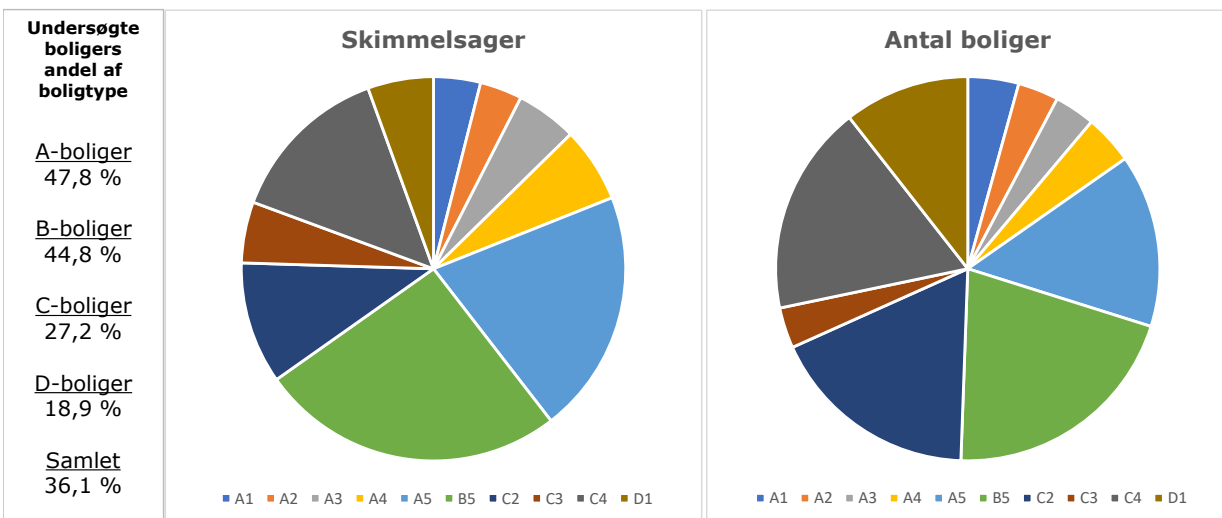
### Hele året

Registreret af ejendomskontoret												
Boligtype										Heraf privat udlej.	Total	
A1	A2	A3	A4	A5	B5	C2	C3	C4	D1			
Skimmelsager	10	9	13	16	52	65	26	13	35	14	5	253
Flytteboliger	3	3	4	2	4	8	2	1	7	9		43
Antal boliger	30	24	24	29	102	145	124	24	124	74		700

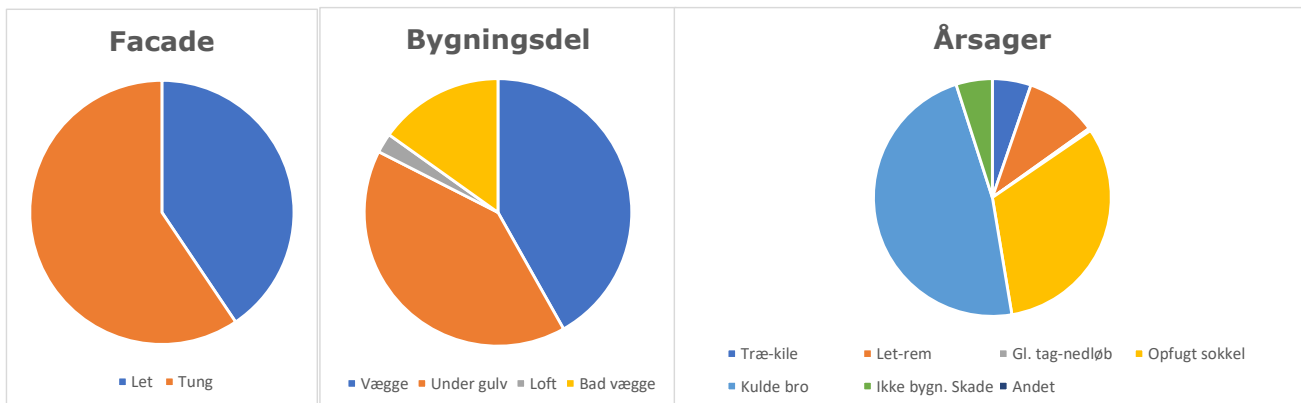
Tilbage melding fra Skimmelteamet												
Facade		Bygningsdel				Årsager						
Let	Tung	Vægge	Under gulv	Loft	Bad vægge	Trækile	Let-rem	Gl. tag-nedløb	Opfugt sokkel	Kulde bro	Ikke bygn. Skade	Andet
99	145	141	137	8	51	16	30	1	97	145	15

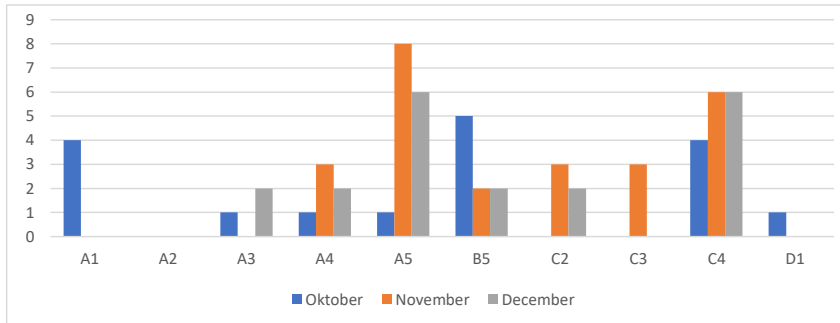
Igangsat												
Boligtype										Heraf privat udl.	Total	
A1	A2	A3	A4	A5	B5	C2	C3	C4	D1			
<b>Oktober</b>	4	0	1	1	1	5	0	0	4	1	0	17
<b>November</b>	0	0	0	3	8	2	3	3	6	0	0	25
<b>December</b>	0	0	2	2	6	2	2	0	6	0	0	20

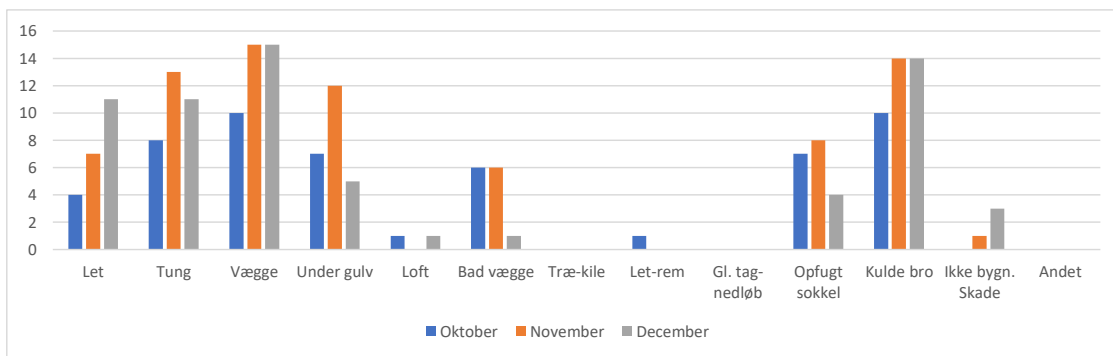
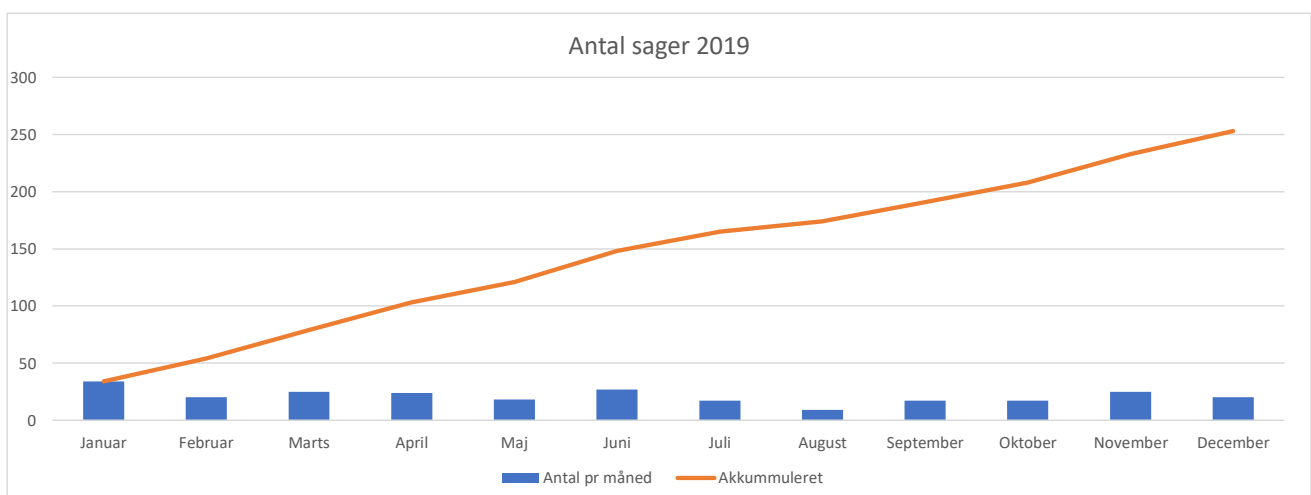
Afsluttet												
Facade		Bygningsdel				Årsager						
Let	Tung	Vægge	Under gulv	Loft	Bad vægge	Trækile	Let-rem	Gl. tag-nedløb	Opfugt sokkel	Kulde bro	Ikke bygn. Skade	Andet
<b>Oktober</b>	4	8	10	7	1	6	0	1	0	7	10	0
<b>November</b>	7	13	15	12	0	6	0	0	0	8	14	1
<b>December</b>	11	11	15	5	1	1	0	0	0	4	14	3

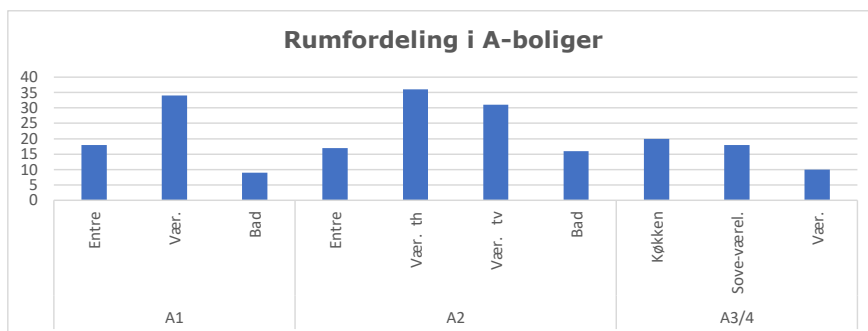
A5									
A1			A2				A3/4		
Entre	Vær.	Bad	Entre	Vær. th	Vær. tv	Bad	Køkken	Sove-værel.	Vær.
<b>18</b>	<b>34</b>	<b>9</b>	<b>17</b>	<b>36</b>	<b>31</b>	<b>16</b>	<b>20</b>	<b>18</b>	<b>10</b>

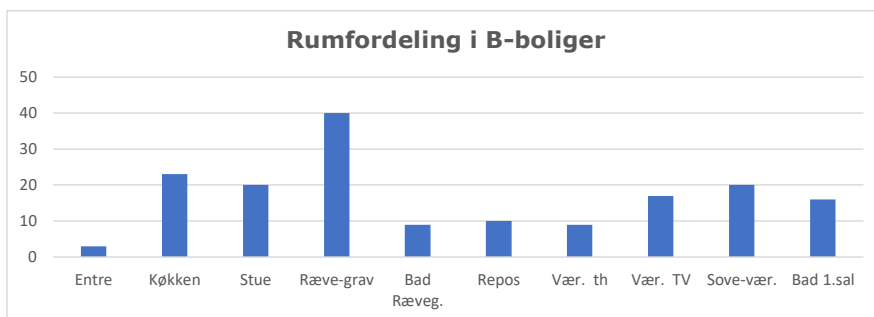
B5									
Entre	Køkken	Stue	Ræve-grav	Bad Ræveg.	Repos	Vær. th	Vær. TV	Sove-vær.	Bad 1.sal
<b>3</b>	<b>23</b>	<b>20</b>	<b>40</b>	<b>9</b>	<b>10</b>	<b>9</b>	<b>17</b>	<b>20</b>	<b>16</b>

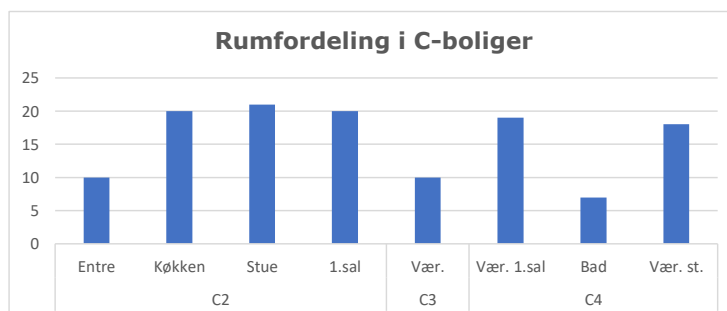
C4							
C2				C3	C4		
Entre	Køkken	Stue	1.sal	Vær.	Vær. 1.sal	Bad	Vær. st.
<b>10</b>	<b>20</b>	<b>21</b>	<b>20</b>	<b>10</b>	<b>19</b>	<b>7</b>	<b>18</b>
